La construction du Cabinet de Masso - Kinésithérapie de Monsieur Christophe Rouanet - Quartier de la Gare à Lapte (43)

Conception : Monsieur Christophe Rouanet, Monsieur Eric Aulagnier, Energide (Willy Besset).

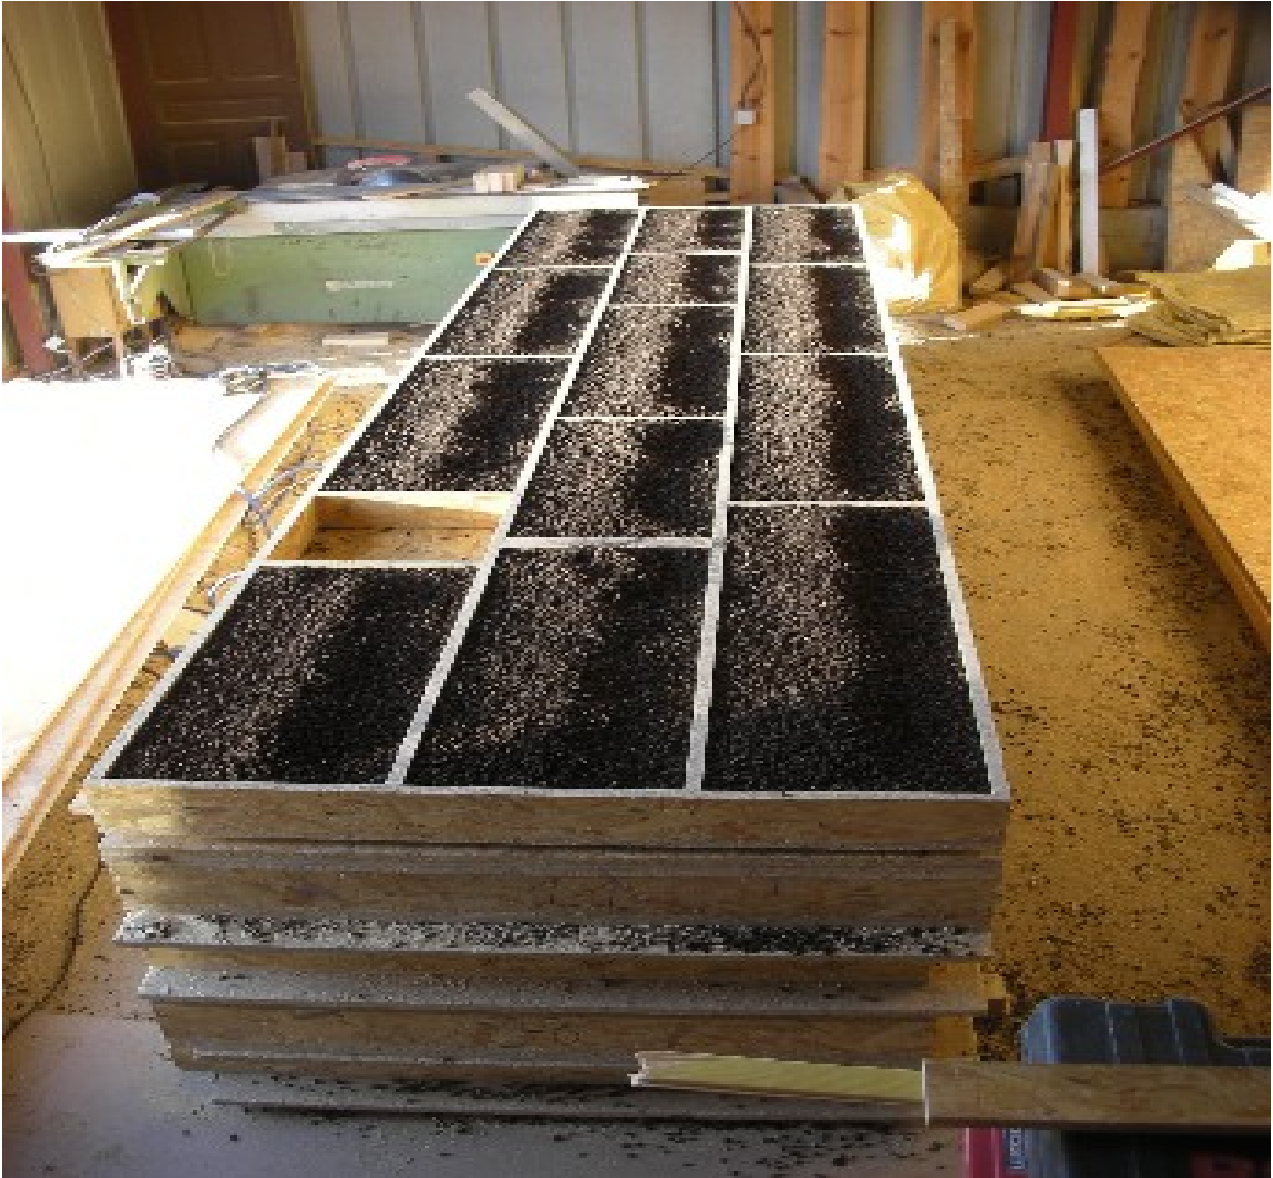
Photo N°1. Dans l'atelier de fabrication, voici un coffre de plancher qui vient d'être rempli de granules de liège.

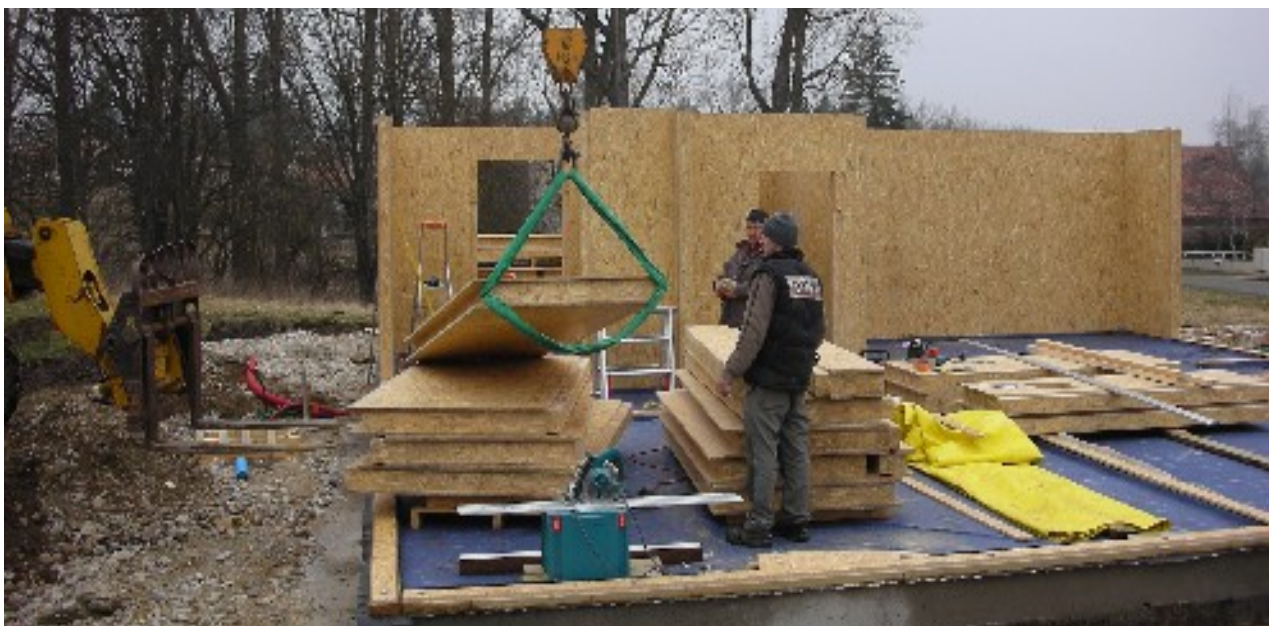
Photo N°2. Un coffre de mur extérieur est en cours de pose. Il a été apporté ici à la grue ; ce genre de coffre peut être mis en place à deux hommes, sans moyen de levage, si l'on pratique « l'auto-construction ». Remarquer les lisses au sol. A 850 m d'altitude, toute la construction a été réalisée en hiver.

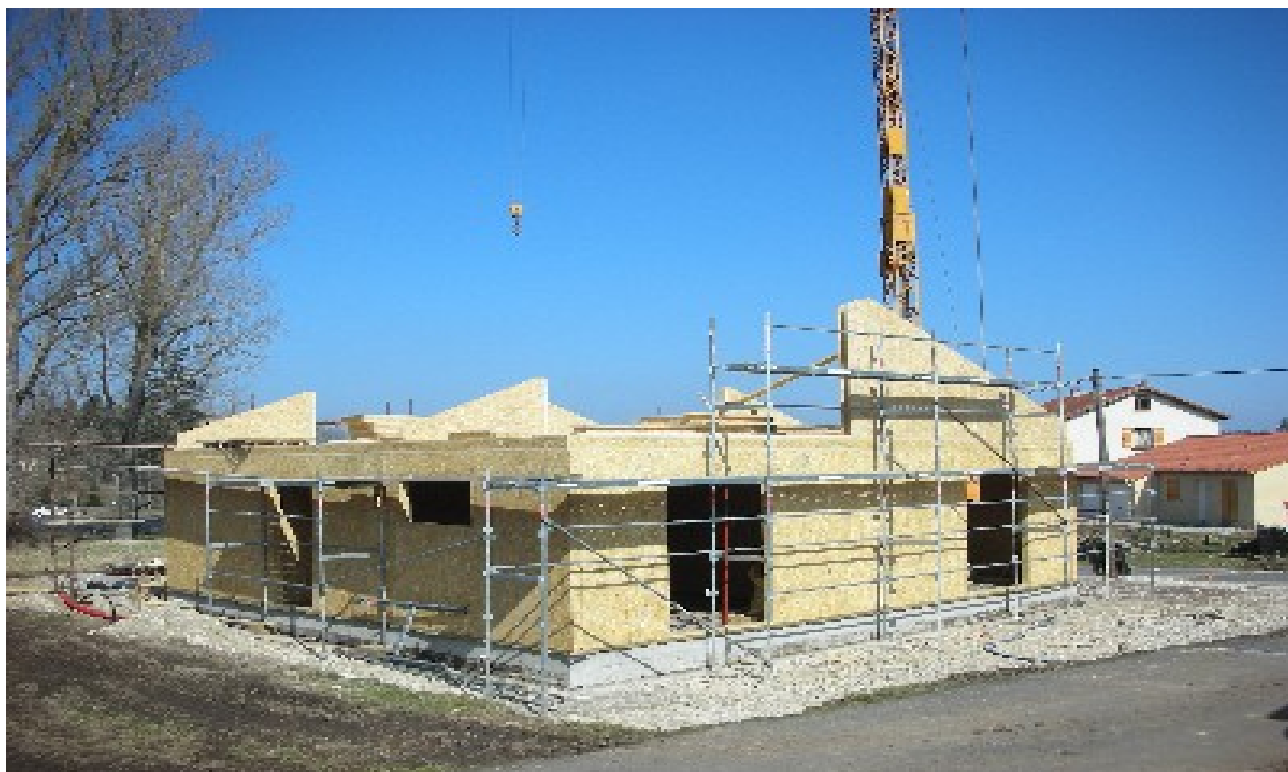
Photo N°3. Les murs extérieurs et les cloisons (identiques aux murs au moins pour les refends) ont été posés ; Le plancher R+1 également et les pignons et refends sont en cours de montage. Tous les coffres ont été préparés en atelier, les ajustages sont très aisés de ce fait.

La couche de liège expansé sous la dalle radier est très visible ici ; elle a 16 cm d'épaisseur comme celle qui va recouvrir l'ensemble du volume bientôt formé par les coffres. C'est pour cette raison que les murs sont exactement alignés à la dalle radier. La face intérieure de la couche de liège verticale sera exactement au contact de la tranche de la couche de liège horizontale placée sous la dalle.

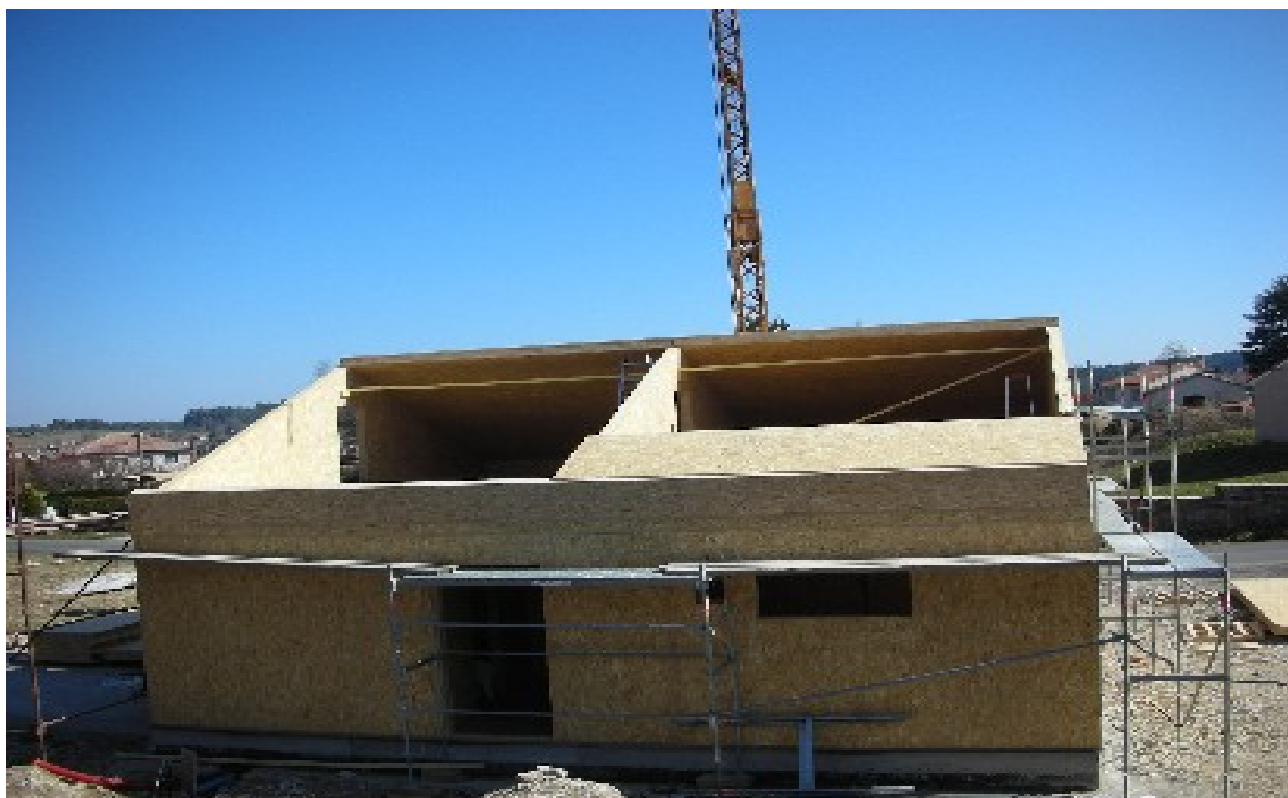
Photo N°4. Plus de la moitié du toit est posée. Cette photo révèle bien l'absence de charpente (qui ne dispensera pas dans certains cas où les cloisons du RDC ne correspondent pas à des refends complets de placer des fermes partielles) . Une pièce en bois massif joue le rôle de sablière pour relier les panneaux verticaux aux panneaux de toit.

On voit bien ici la ligne formée par le plancher R+1 ; celui-ci est ainsi bien encastré dans la paroi.

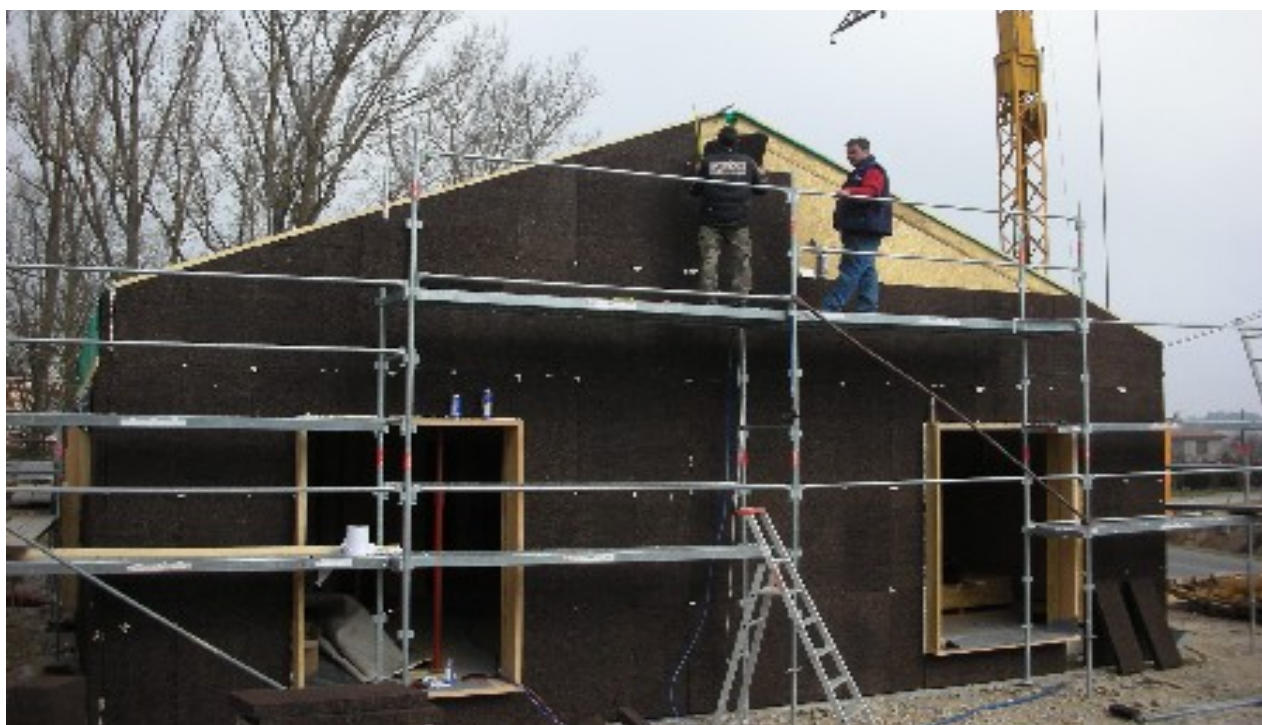
Photo N°5. Les cadres de fenêtres ont été posés sur ce pignon et on a pu, de suite, poser les couches de liège ; ici la pose de la première couche est en cours.

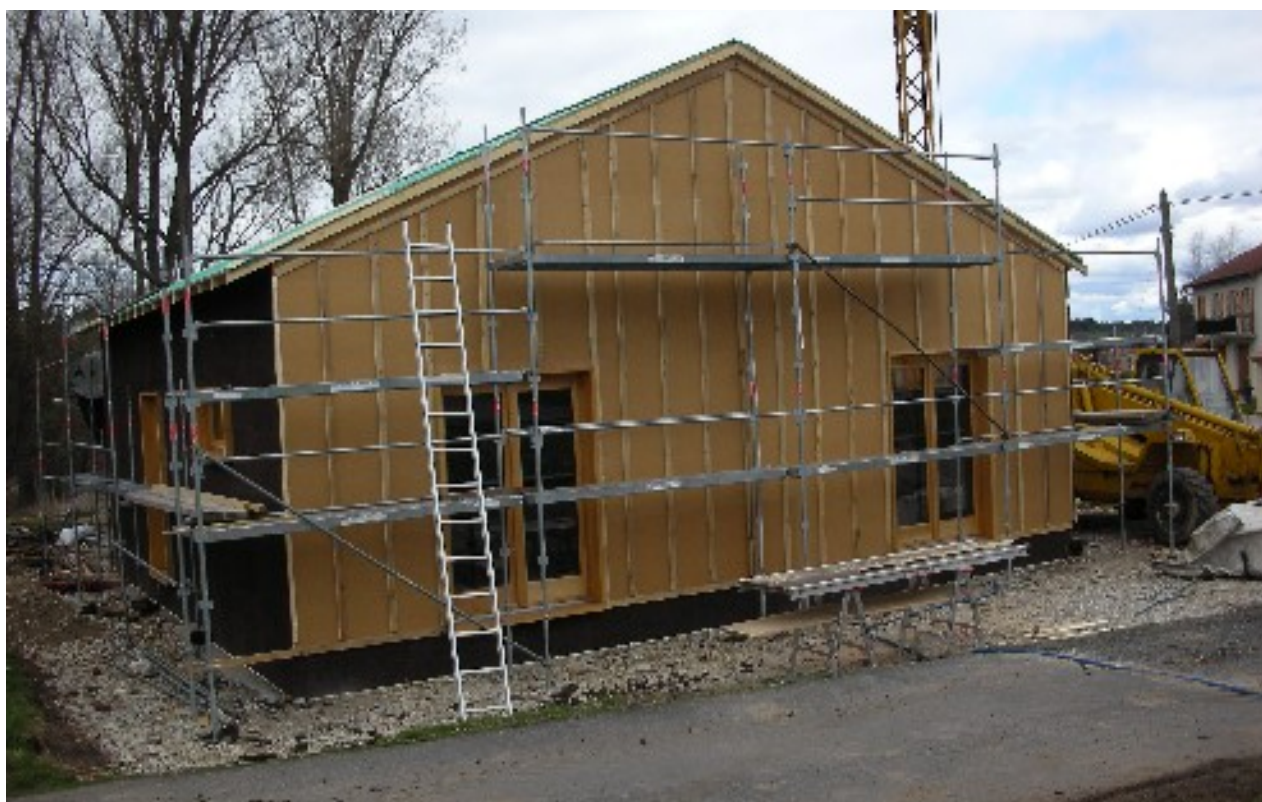
Photo N°6. Les ouvertures en Mélèze 68 mm à vitrage isolant phonique de composition 8/16/44.2 silence- Argon – intercalaire Warm Edwge ont été posées.

La laine de bois est posée sur le pignon sud et les liteaux verticaux sont en place. On voit bien ici la couche de liège latérale en bas du pignon.

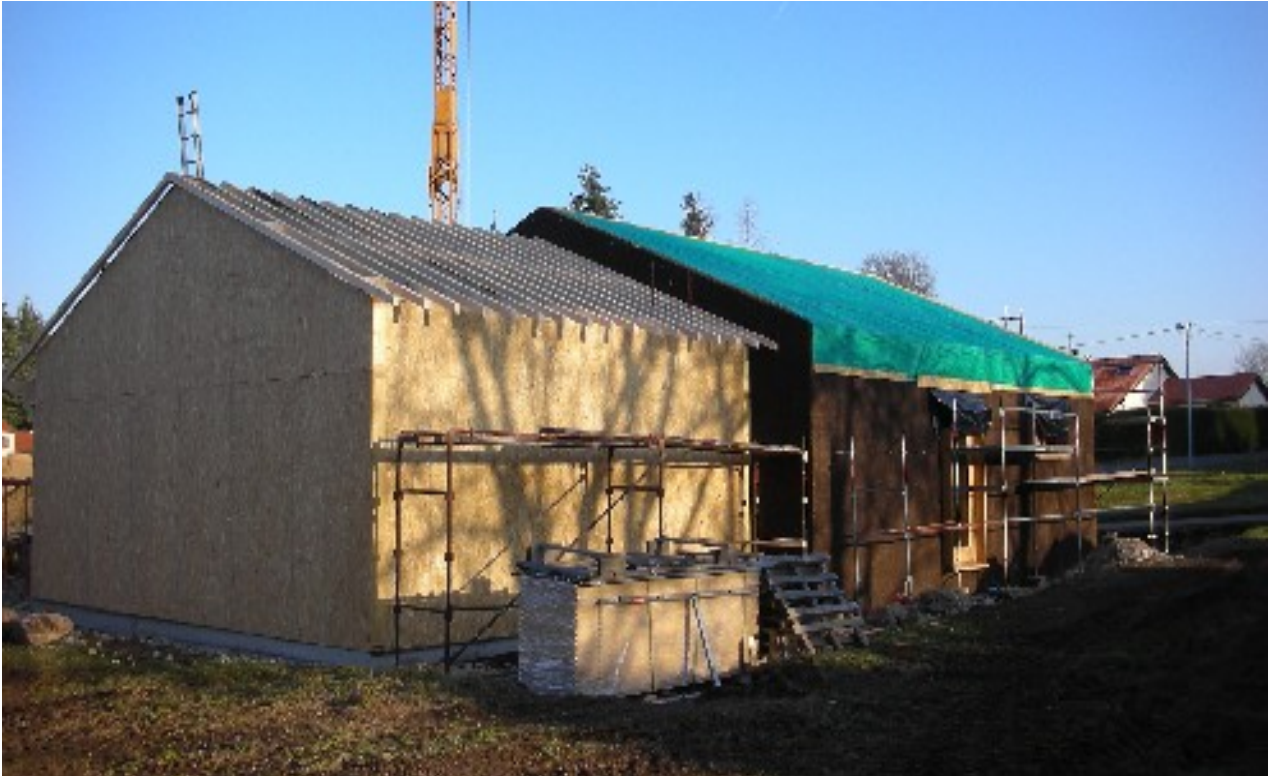
Photo N°7. Vue arrière avec le garage nu en ossature bois et sa charpente classique.

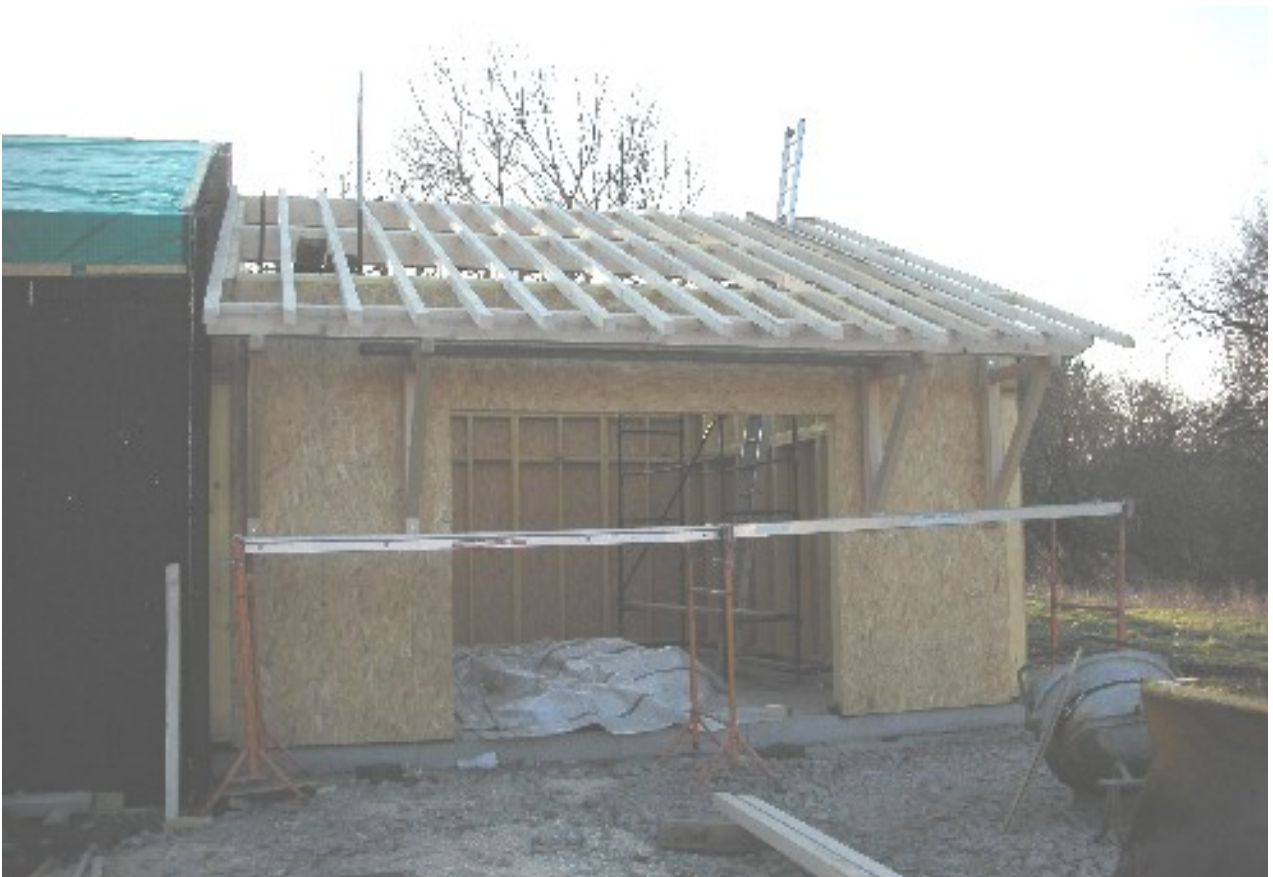
Photo N°8. Le garage du côté porte ; l'avancée de toit est prévue pour permettre aux patients d'attendre parfois dehors le retour du praticien parti en visite. Le banc prévu à cet effet n'est pas encore posé...

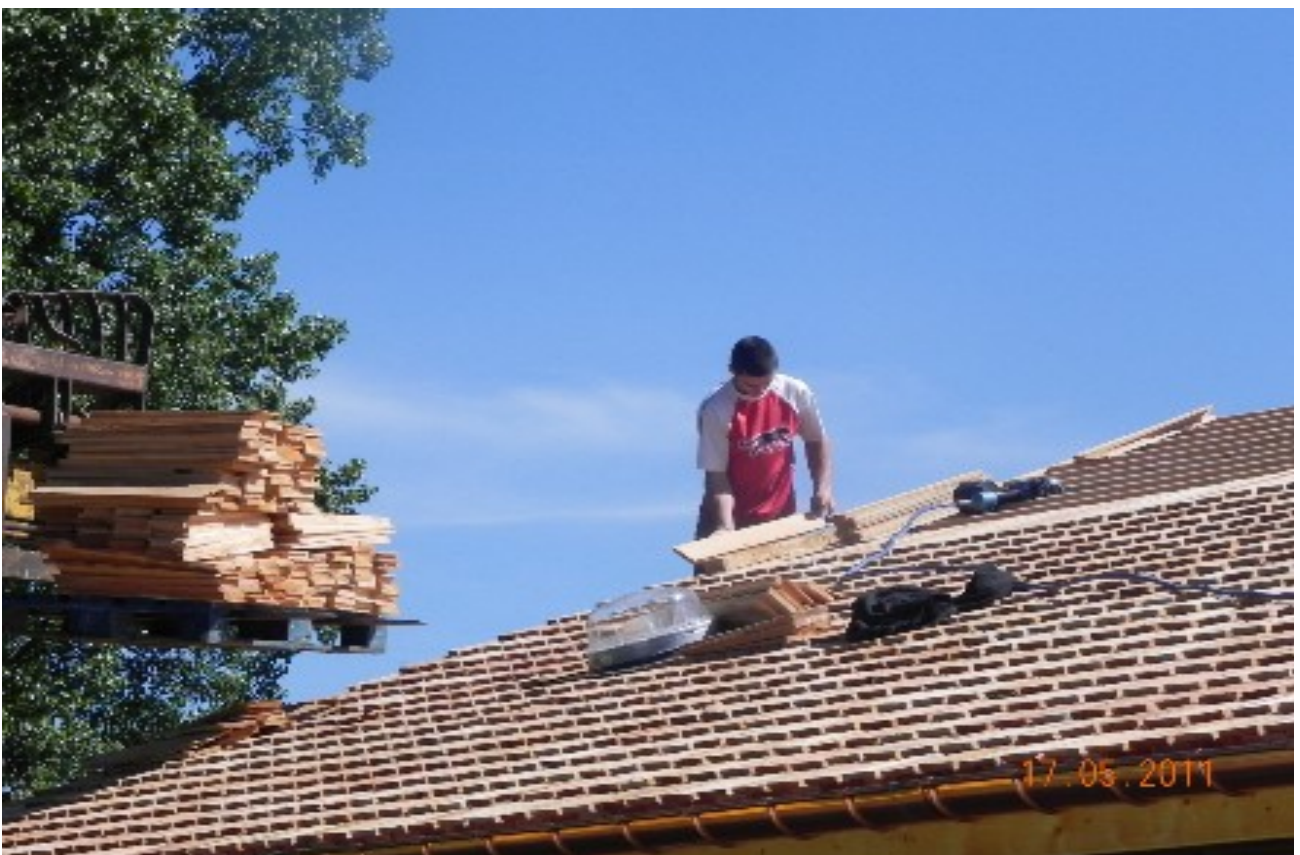
Photo N° 10. Pose des tuiles de bois en Mélèze

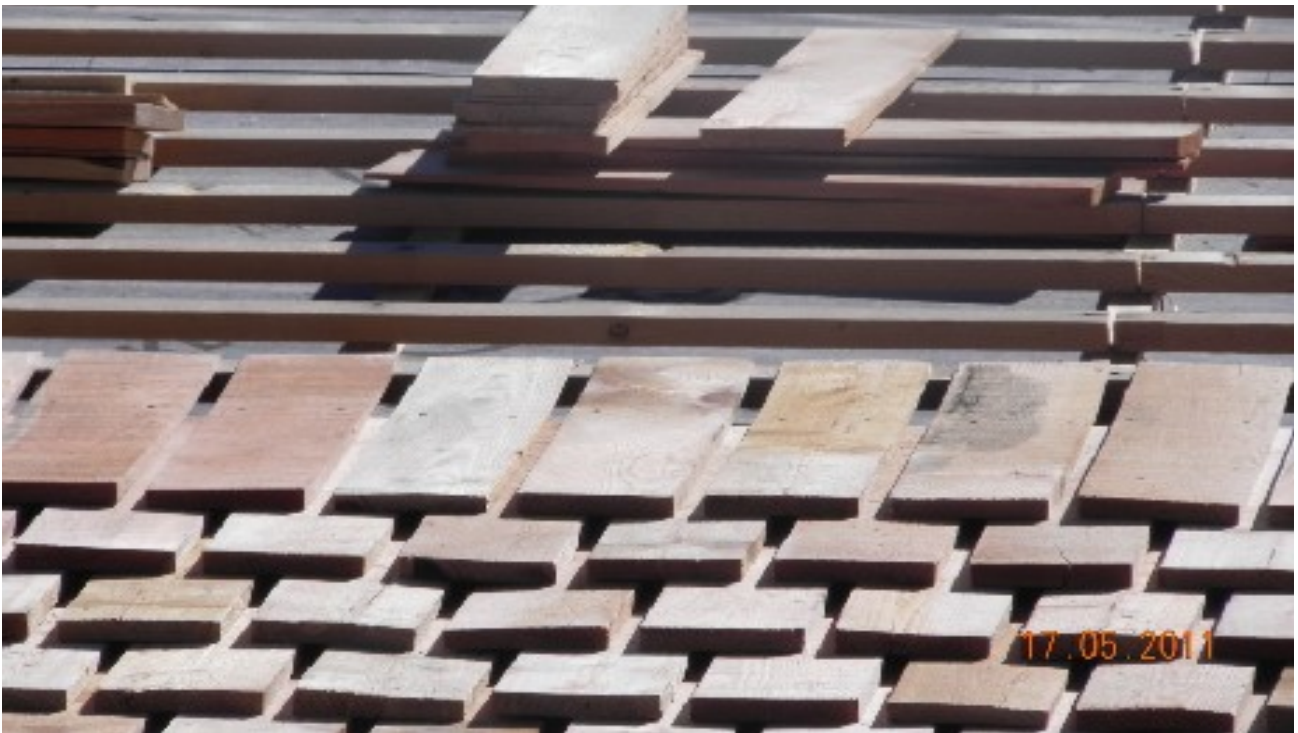
Photo N° 11. Disposition des tuiles de bois sur le double litelage.

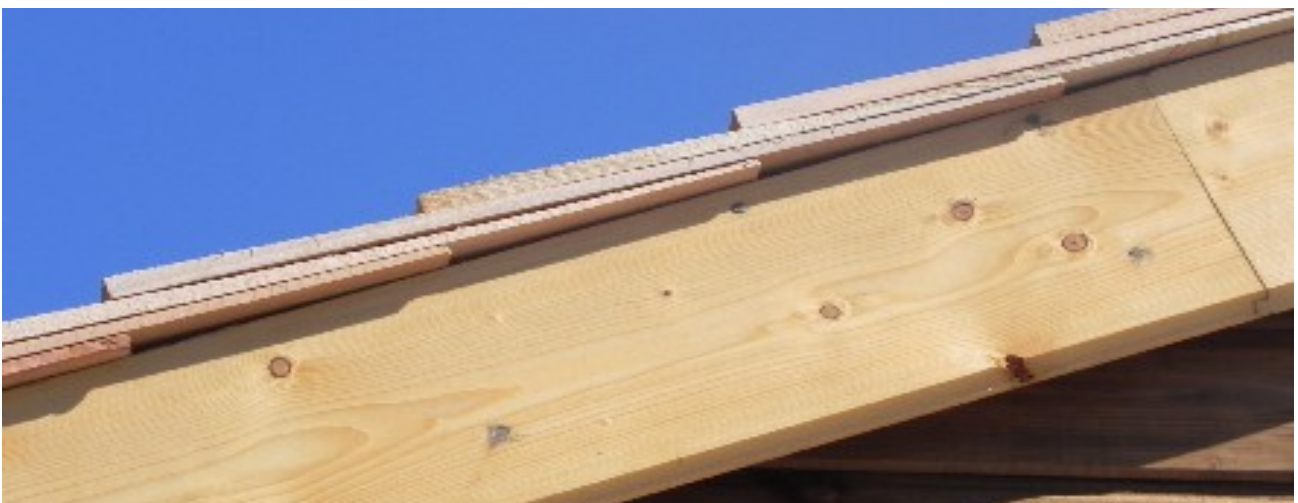
Photo N° 12. Le chevauchement des tuiles, vu en rive.

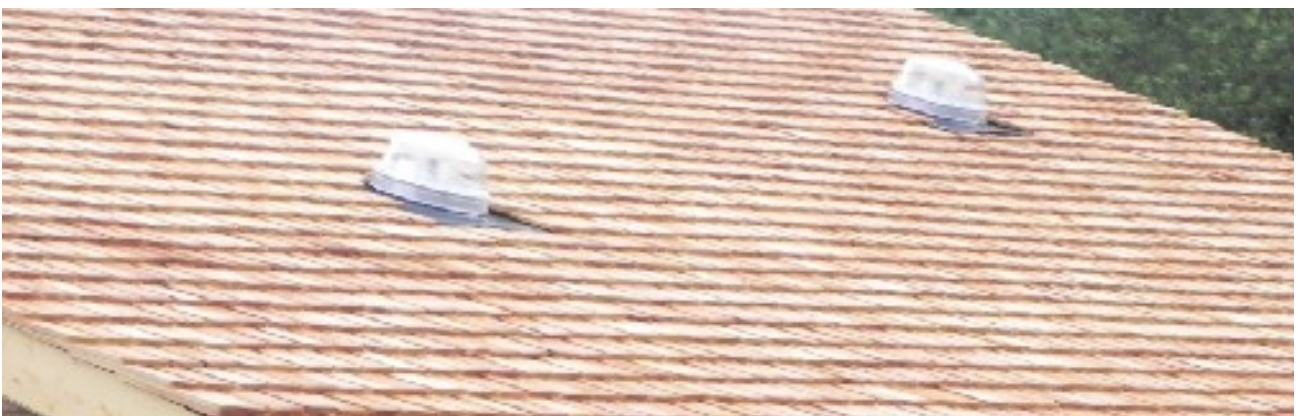
Photo N° 13. Les puits de lumière éclairent les zones de travail et les parties communes. (Solarspot/LFR)
